# 监测报告

报告编号: HB602200010111

项目名称: 贵州轮胎股份有限公司 (金关厂区)  
无组织废气监测

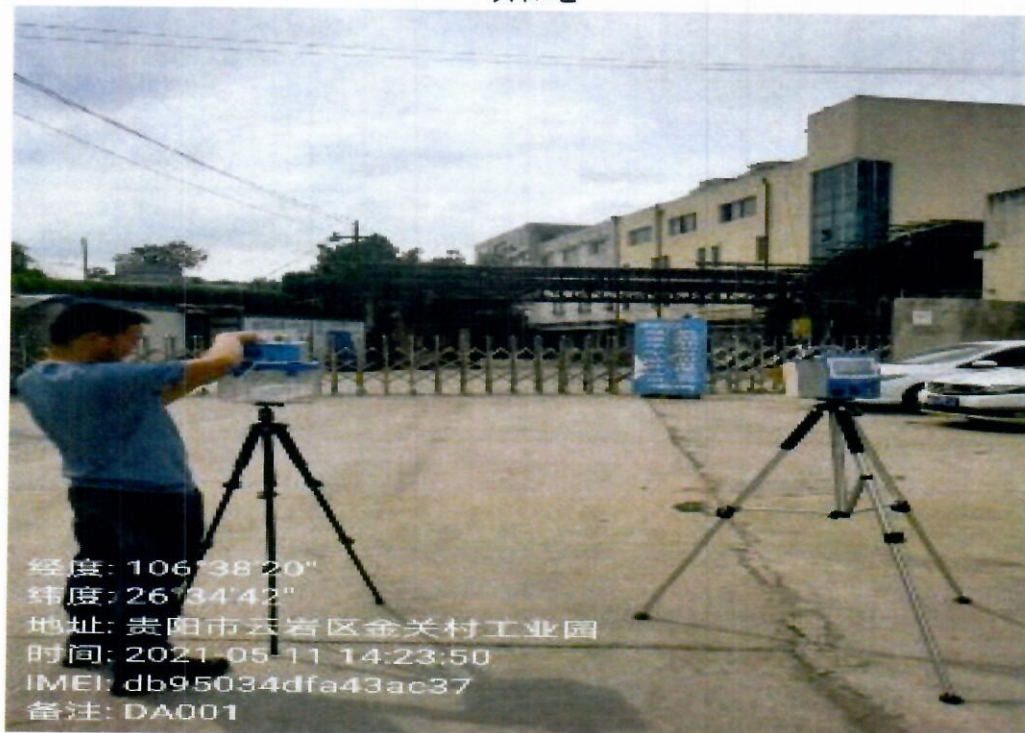
废气采样  
\*报告完\*
